守屋家資料の城郭修補願絵図 — 秋田藩における修補申請の実態 —

黒川 陽介*

*秋田県立博物館

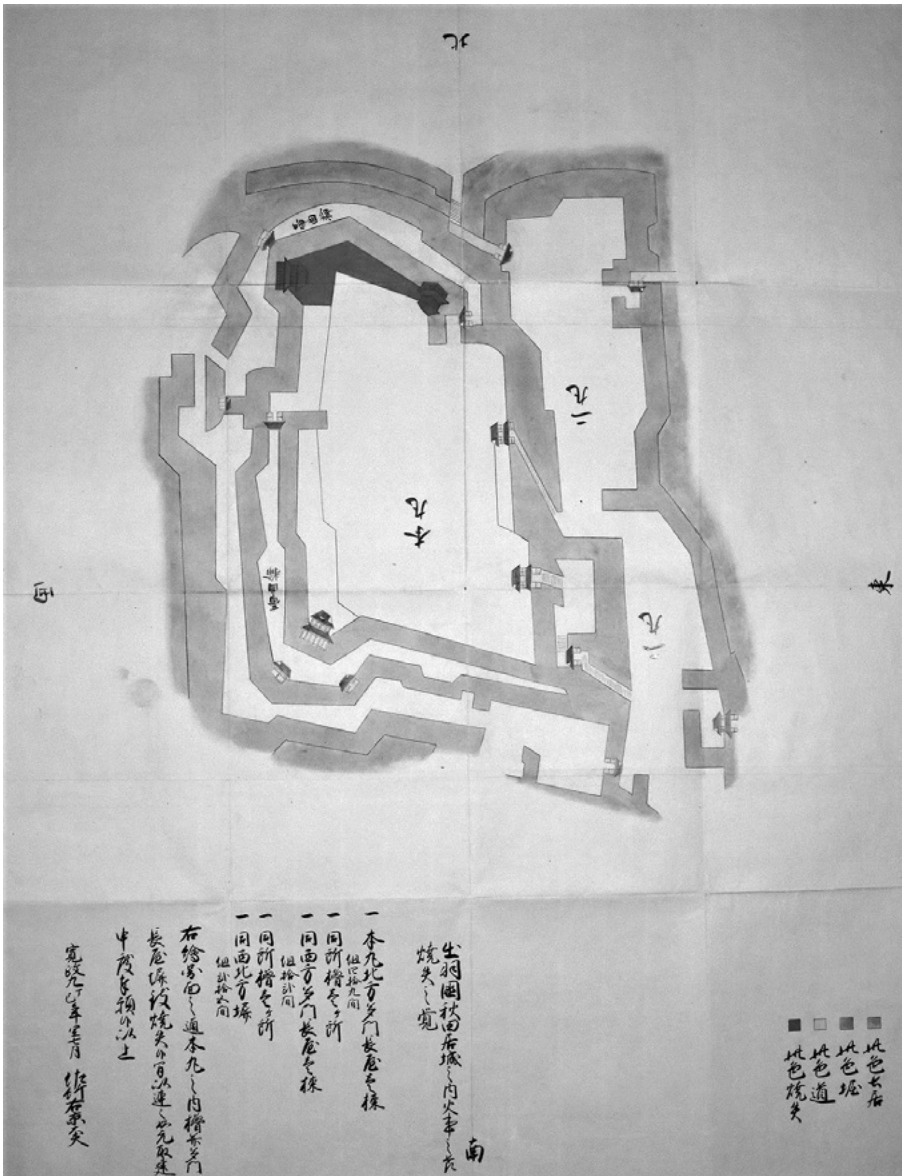
図3 寛政9年「出羽国秋田居城絵図」(絵図E)の全体写真

以上の点を確認した上で、絵図E（図3）に関する検証を進めていきたい。この絵図についても『御亀鑑』の記事と比較することができる²⁴⁾。『御亀鑑』掲載の絵図末書（申請願）は絵図Eとほぼ一致するが、「寛政九丁巳年十一月」付となっているため、閏7月付の絵図Eはこれよりも約4ヶ月前の作成となる。またこの他に、『御亀鑑』には焼失箇所とその規模を個別に記した朱引も引用されているが、絵図Eにはそれらが見えない。以上の点から、絵図Eは事前の添削を受けるために提出された下絵図であると考えられる。

書付には日付や差出人・宛所等はなく、以上の文言と略図のみが記されている。確かに絵図Eでは焼失箇所全域が赤く塗られており、その中に二棟の櫓が描かれているが、この他に焼失した多間長屋と塀は明示されていない。この書付ではまさにその点が指摘されており、略図による記入例を提示することで、多間長屋と塀の位置や焼失規模（例えば「多間長屋何間」等）を明記することを指示している。

以上のような書付に記された指示内容が全く反映されていないことから、絵図Eが下絵図であると判断できる。一方で、先述の通り『御亀鑑』には焼失箇所と規模を個別に記した朱引が掲載されているわけだが、これこそが書付の指示内容を反映したものであり、下絵図を訂正して幕府へ提出された清絵図の内容を伝えるものであることが分かる。
